spabad

westerbergs norden 140 c

Stilrent badekarsdesign både udvendigt og invendigt. Rummelig for hele familien. Udvalgte funktioner er samlet i en færdig pakke og Norden har omgående leverance.

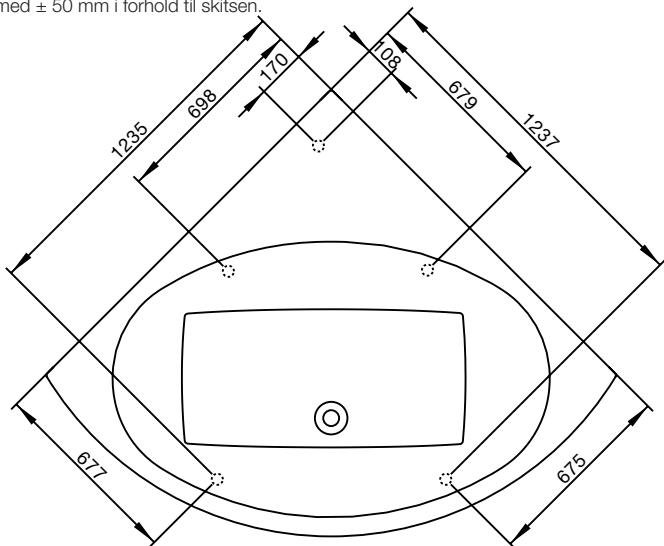
fodplacering

For at undgå karambolage mellem støttebenene og gulv afløb bør du studere støttebenenes og afløbets placering. Bemærk venligst at fødderne placering kan afvige med ± 50 mm i forhold til skitsen.

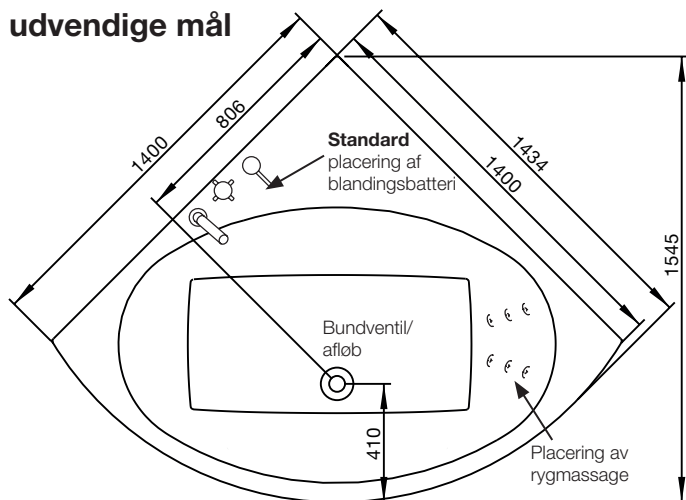
udvendige mål

1400x1400 mm, minimumshøjde: 675 mm.
Dybde: 495 mm. Baddybde: 420 mm.
Vandmængde 310 liter.
